Sprinta 70 / G-475

Wasserpumpe erneuern Teil 1 und 2

Düsseldorf - 12. April 2015

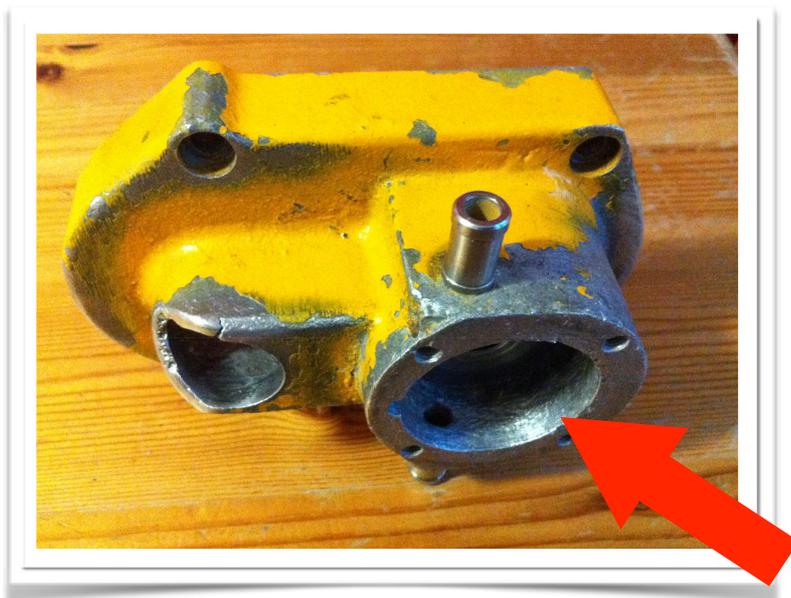
Das Innenleben hat es hinter sich. Das aufgeblühte Allu hat es verformt. Die von M4 auf M6 aufgebohrten Deckelgewinde sind nun auch hin und das Lager sitzt fast fest. Durch die Simmerringe ist Wasser egedrungen.

Die Welle für den Impeller habe ich verlängert. Verzapft, verlötet und gesplintet.

Erst hat die Pumpe mal ein neues Doppelrillen-Lager bekommen.

Da der Sprengring für das Lager ausgebrochen war habe ich das Lager einfach eingeklebt.

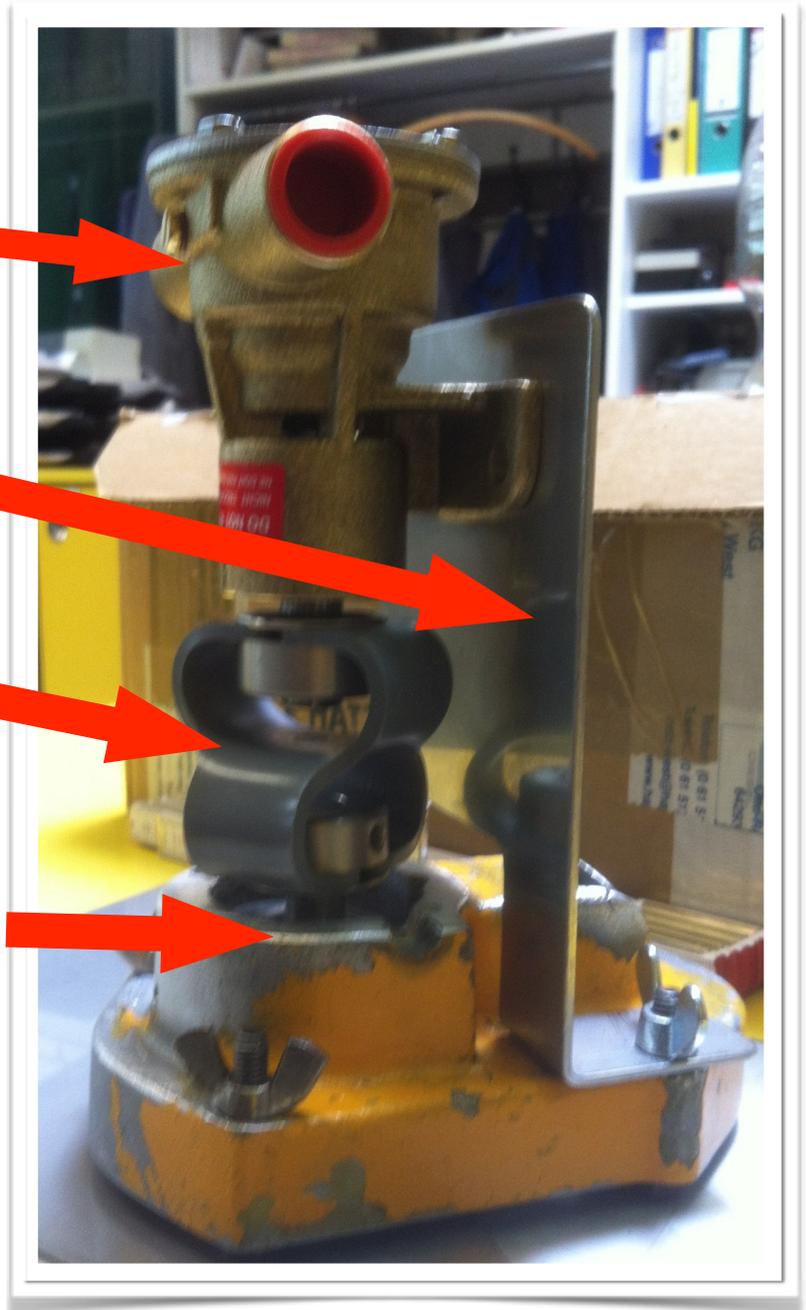
Die Pumpe befindet sich nun
zwangsläufig in der Stufe.

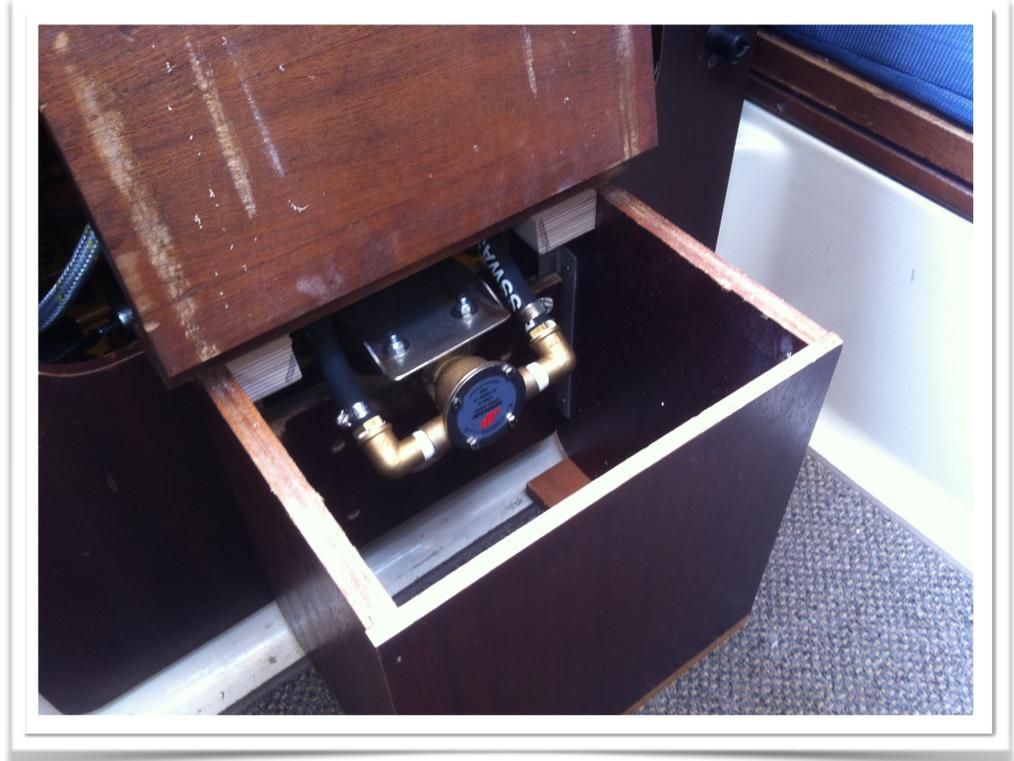
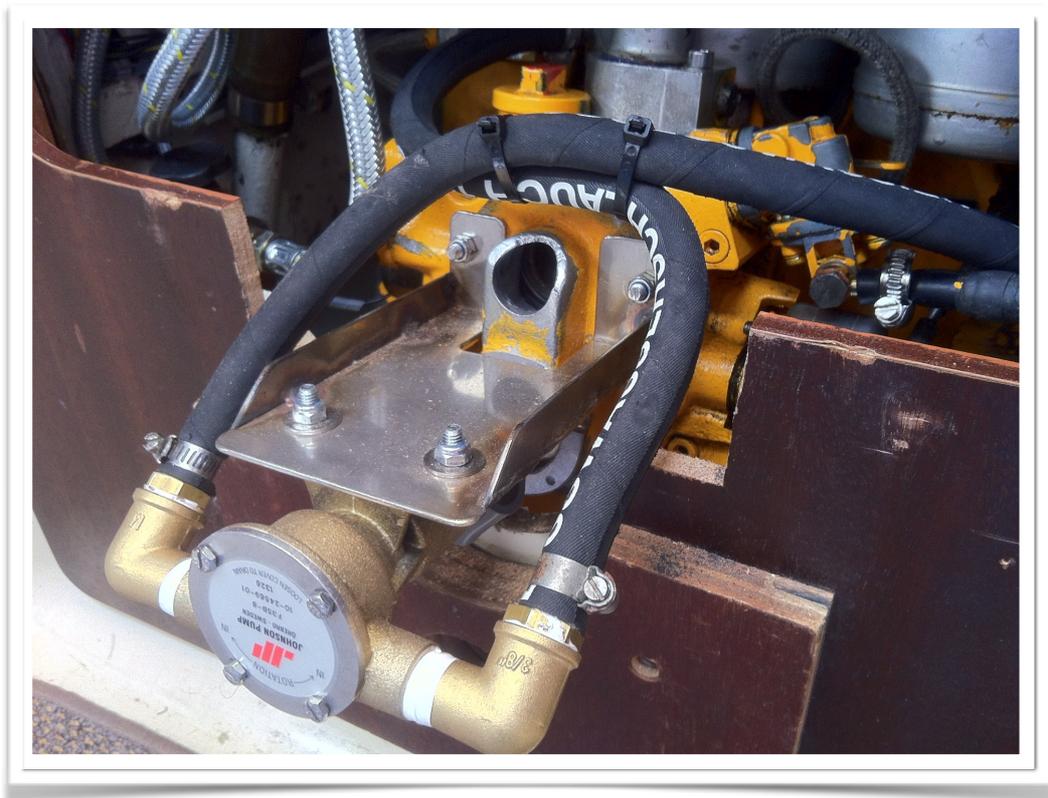
Der Motor ist schon Probe gelaufen und hat sogar mit Last beim Abschleppen eines anderen Bootes einwandfrei funktioniert.

Da das Pumpenlager nun nicht mehr bremst startet der Motor auch im Standgas und tuckert wie noch nie zuvor.

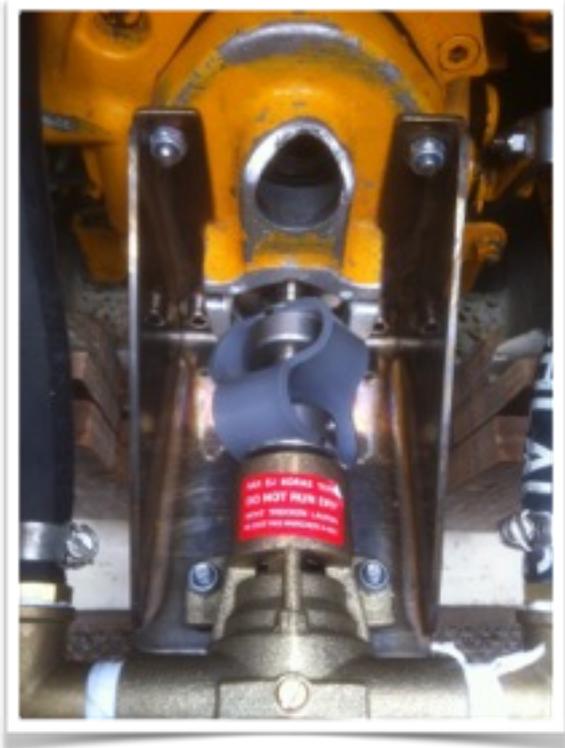
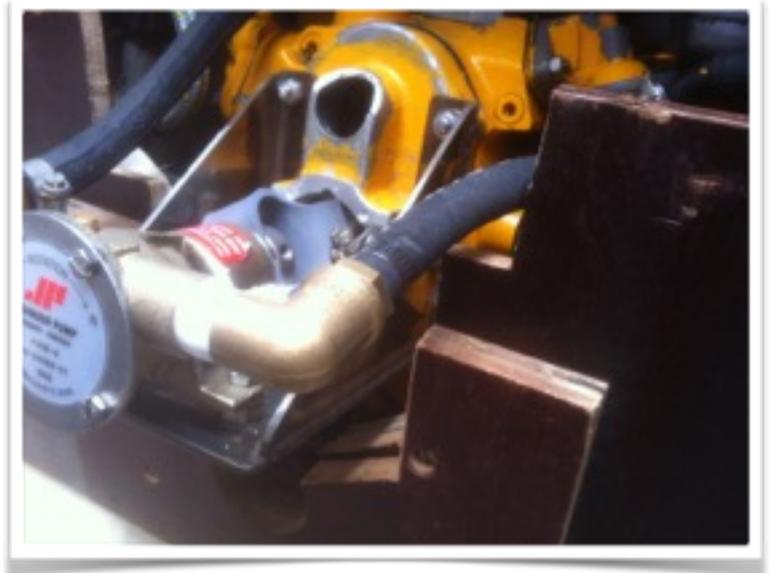
Wie die Überschrift errahnen lässt, hat die Halterung leider nicht gehalten.

Nach längerer Wartezeit im Standgas, vor der Ziegelgraben-Brücke in Strahlsund, erlitt die Halterung einen Ermüdungsbruch.

Nach dem ich wieder zu Hause war habe ich eine stabilere Halterung gebaut.

Mehr Blechstärke, mehr Knotenbleche, mehr Befestigungspunkte und dadurch mehr Haltbarkeit.
